7.1.5. Etapa 5. Arou – Camariñas.

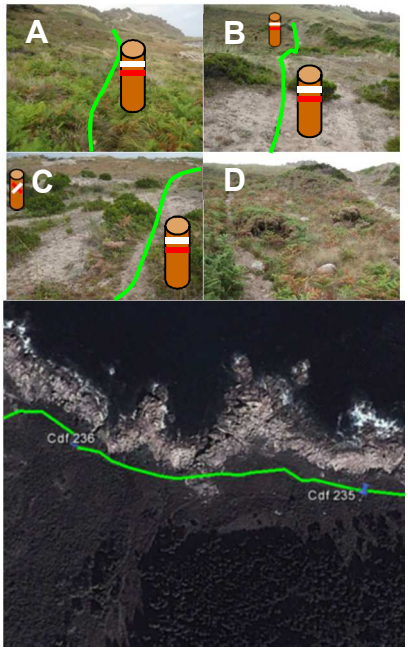
WPT	Coordenadas	Km etapa	Km totais	Foto / Croquis	Actuación	Observacións
219_ CDF	N43° 11.078' W9° 06.354'				Praia de Arou. Colocación de panel de inicio-fin da 4ª-5ª etapa. Exemplo de ubicación.	Contido do panel: Ver apartado 8.4 -1 ud. panel de inicio.
220_ CDF	N43° 11.096' W9° 06.421'				Sinalizar cruzamento. Sobre soportes existentes.	
221_ CDF	N43° 11.104' W9° 06.686'				Sinalizar cruzamento. Sobre soportes existentes (muros, postes eléctricos, etc.)

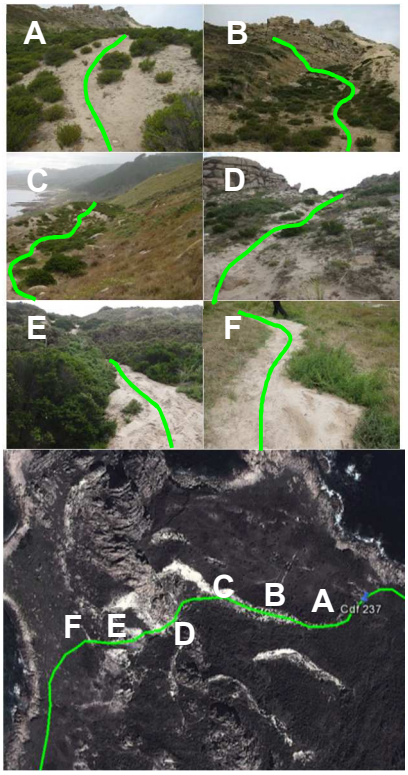
WPT	Coordenadas	Km etapa	Km totais	Foto / Croquis	Actuación	Observacións
222_ CDF	N43° 11.264' W9° 06.877'				Sinalizar cruzamento. Muros e outros soportes existentes.	
223_ CDF	N43° 11.349' W9° 06.895'				Sinalizar cruzamento. Muros e outros soportes existentes.	
224_ CDF	N43° 11.504' W9° 06.861'				Sinalizar cruzamento. Marcas de pintura sobre muros existentes e rochas.

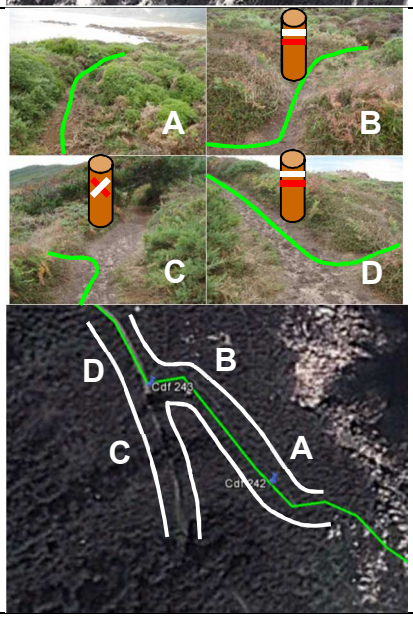
WPT	Coordenadas	Km etapa	Km totais	Foto / Croquis	Actuación	Observacións
225_ CDF	N43° 11.560' W9° 06.943'				Sinalizar cruzamento. Sobre soportes existentes.	-1 ud. baliza madeira (estimación)
226_ CDF	N43° 11.603' W9° 06.941'				Sinalizar cruzamento e continuidade na zona de praia. Sobre soportes existentes.	Ver *ANEXO 1: Criterios para a correcta ubicación e pintado de sinais GR*

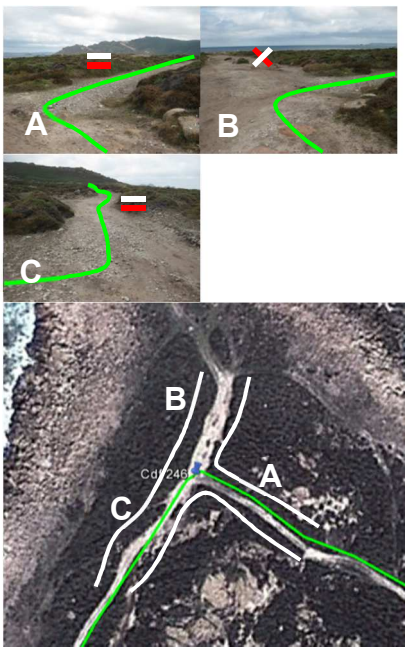
WPT	Coordenadas	Km etapa	Km totais	Foto / Croquis	Actuación	Observacións
227_ CDF	N43° 11.631' W9° 06.953'			Ver WPT anterior.	Ver WPT anterior.	
228_ CDF	N43° 11.634' W9° 07.019'			Ver WPT 226_CDF.	Ver WPT 226_CDF.	
229_ CDF	N43° 11.688' W9° 07.513'				Zona de rochas. Sinalizar continuidade con maior frecuencia para identificar a traza correcta.	Ver *ANEXO 1: Criterios para a correcta ubicación e pintado de sinais GR*
230_ CDF	N43° 11.641' W9° 07.647'				Un pequeno regato estacional desemboca nesta zona. No momento da visita non levaba caudal pero é posible que noutra época si o teña. Se fose preciso, construir un pequeno paso con rochas (“poldras”)

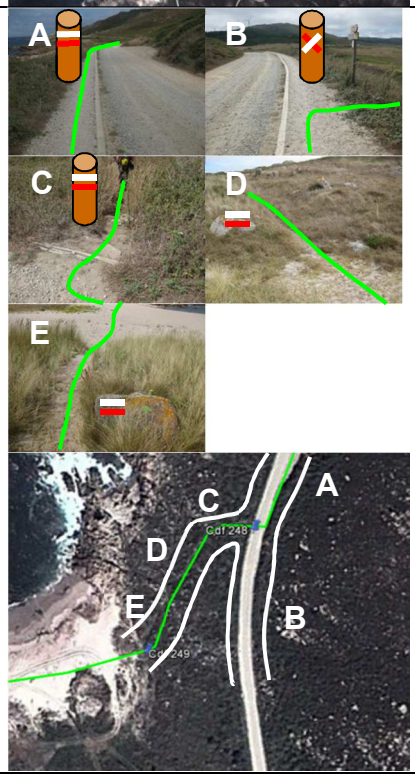
WPT	Coordenadas	Km etapa	Km totais	Foto / Croquis	Actuación	Observacións
231_ CDF	N43° 11.628' W9° 07.889'				Enseada de Cabanas, chegando ao porto de Santa Mariña. Pintar marcas de continuidade evitando o paso por zona de influencia das mareas. Marcas frecuentes e visibles para indicar claramente a traza a seguir.	
232_ CDF	N43° 11.584' W9° 08.024'				Sinalizar cruzamentos. Sobre muros e postes eléctricos.	**Nota:** Porto de Sta. Mariña con edificacións de mariñeiros. Ditas edificacións forman un conxunto arquitectónico moi degradado (“feismo”) que ben acondicionado (fachadas, ventanais, portas, etc) podería resultar de grande interese turístico.

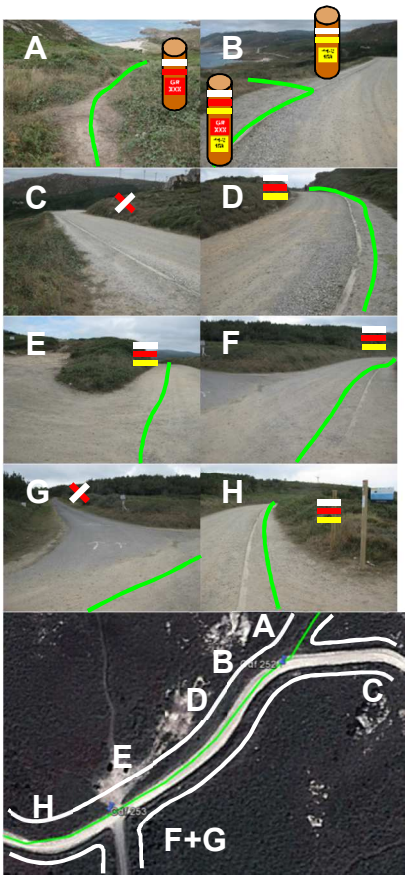
WPT	Coordenadas	Km etapa	Km totais	Foto / Croquis	Actuación	Observacións
233_ CDF	N43° 11.533' W9° 08.000'			Ver WPT anterior.	Ver WPT anterior.	Ver WPT anterior.
234_ CDF	N43° 11.490' W9° 08.066'				Sinalizar continuidade. Sobre soportes existentes.	
235_ CDF	N43° 11.452' W9° 08.359'				Foto A: Zona de desbroce. Planificar desbroce periódico (semestral). Fotos B, C: Marcar continuidade. A sinalización debe facilitar a identificación da traza correcta e evitar a creación de múltiples sendas (foto D).	Duna de Montebranco. Zona de especial protección. Débense conseguir os permisos necesarios da autoridade ambiental competente. -5 ud. balizas madeira. (estimación)
236_ CDF	N43° 11.466' W9° 08.543'			Ver WPT anterior. 	Atención: Furados no chan por ser terreo areoso e haber auga. Isto podería facer mudar a traza do sendeiro. Existe risco de caídas se os furados son ocultados pola vexetación.	Duna de Montebranco. Zona de especial protección. Débense conseguir os permisos necesarios da autoridade ambiental competente.

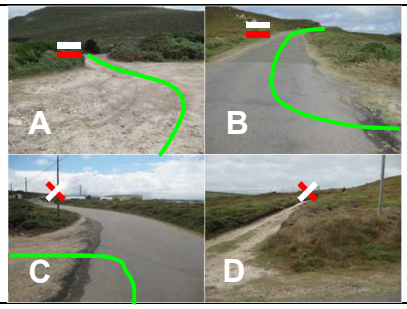
WPT	Coordenadas	Km etapa	Km totais	Foto / Croquis	Actuación	Observacións
237_ CDF	N43° 11.471' W9° 08.598'				Sinalizar continuidade mediante balizas. O movemento de area baixo os pasos é moi importante principalmente nas zonas en pendente (fotos D, E, F). Débese facer todo o posible para que os usuarios camiñen sempre polo mesmo sendeiro, evitando múltiples trazas que danarían a duna e a poboación de *caramiñas.*	Posible zona para paso do sendeiro evitando a poboación de *caramiñas*.  Contención da area mediante a implantación de *socalcos* a modo de escalóns.  -5 ud. balizas madeira.
238_ CDF	N43° 11.149' W9° 09.007'				Sinalizar continuidade. Deberase marcar a dirección a seguir cando se entra nas praias mediante a colocación de postes-frecha indicativos, salvo que as balizas/sinais sexan visibles dunha punta a outra do areal e permitan aos usuarios identificar perfectamente o sendeiro.	-3 uds baliza madeira (estimación). -2 uds poste-frecha simple.

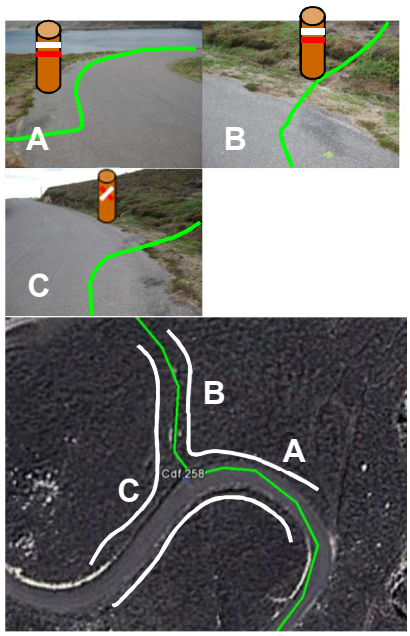
WPT	Coordenadas	Km etapa	Km totais	Foto / Croquis	Actuación	Observacións
239_ CDF	N43° 11.079' W9° 09.111'			Ver WPT anterior.	Ver WPT anterior.	Ver WPT anterior.
240_ CDF	N43° 11.045' W9° 09.197'			Ver WPT 238_CDF	Ver WPT 238_CDF	Ver WPT 238_CDF
241_ CDF	N43° 10.998' W9° 09.371'				Praia do Trece. Marcar continuidade e dirección do sendeiro nos extremos do areal. Colocar postes-frecha en ambos. 	Nota: a sinalización deberá ser a mínima necesaria para evitar impacto na paisaxe pero que permita distinguir perfectamente a traza e así evitar que os usuarios creen diversos trazados. -2 ud. postes-frecha.
242_ CDF	N43° 10.990' W9° 10.020'				Desbroce estacional con periodicidade semestral (mai – out) Sinalizar cruzamento mediante balizas xa que non se atoparon soportes axeitados para marcar.	-3 ud balizas madeira.
243_ CDF	N43° 11.007' W9° 10.053'			Ver WPT anterior.

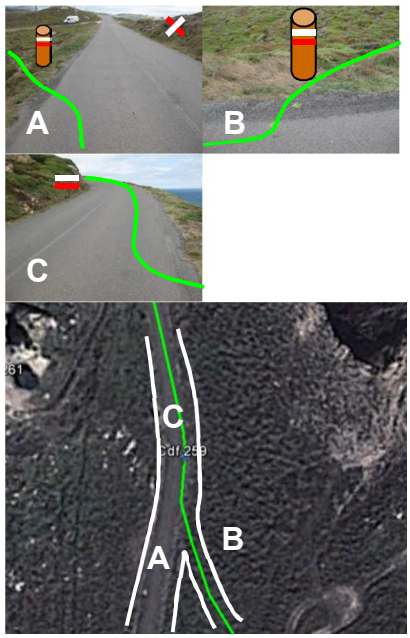
WPT	Coordenadas	Km etapa	Km totais	Foto / Croquis	Actuación	Observacións
244_ CDF	N43° 11.129' W9° 10.180'				Sinalizar cruzamentos. Sobre soportes existentes. Colocar panel interpretativo punto de interese (opcional)	Cemiterio dos Ingleses. -1 ud. panel interpretativo.
245_ CDF	N43° 11.168' W9° 10.207'			Ver WPT anterior.		
246_ CDF	N43° 11.227' W9° 10.325'				Sinalizar cruzamentos. Sobre soportes existentes e/ou balizas.	-1 ud baliza madeira (estimación).

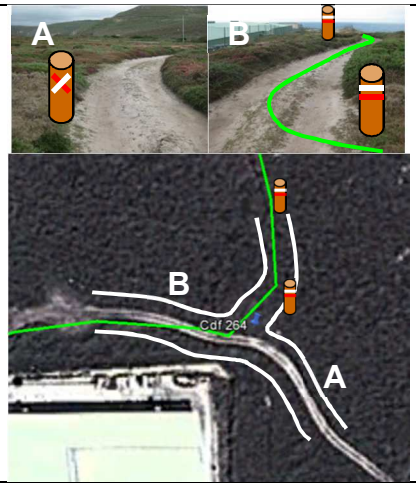
WPT	Coordenadas	Km etapa	Km totais	Foto / Croquis	Actuación	Observacións
247_ CDF	N43° 11.070' W9° 10.407'				Sinalizar cruzamento. Onde proceda, sinalizar conxuntamente GR + PR-G	Coincidencia GR con PR-G. PR-G 158 Ruta Costa da Morte. No momento da redacción deste EDS o sendeiro indicado atópase homologado pola FGM.
-	-	-	-		Entre WPT 247_CDF e 248_CDF deberase sinalizar continuidade cada 150 – 200 metros. Distancia deste treito: 2.200 metros.	Coincidencia GR con PR-G. Ver *ANEXO 1: Criterios para a correcta ubicación e pintado de sinais GR.*
248_ CDF	N43° 10.055' W9° 10.746'				Sinalizar cruzamento. Soportes existentes e/ou balizas. Aproveitar poste-frecha existente de sendeiro PR-G para colocar indicacións de GR.	Fin coincidencia GR + PR-G. -3 uds baliza madeira (estimación).
249_ CDF	N43° 10.023' W9° 10.780'			Ver WPT anterior.

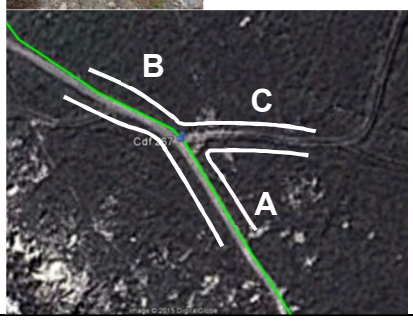
WPT	Coordenadas	Km etapa	Km totais	Foto / Croquis	Actuación	Observacións
250_ CDF	N43° 09.583' W9° 11.309'				Fonte sen auga. Solicitar a recuperación do manantial para habilitar este punto de acopio de auga. Sinalizar fonte.	Ver ubicación en ortofoto de WPT 251_CDF.
251_ CDf	N43° 09.557' W9° 11.308'				Sinalizar cruzamento. Colocar poste-frecha con indicación de distancias a: a) Cemiterio dos Ingleses (4,2 km); Praia do Trece (12 km) b) Faro Vilán (2 km); Camariñas (10 km)	Coincidencia GR con PR-G 158 Ruta Costa da Morte. -1 ud. poste-frecha dobre.
252_ CDF	N43° 09.380' W9° 11.563'				Sinalizar cruzamentos. Sobre soportes existentes e/ou balizas. Sinais combinados GR + PR-G. Sustituir “X” de PR-G pola de GR. Debe quedar claro por onde discurren ambos sendeiros.	Coincidencia GR con PR-G. -3 ud. balizas de maderia.

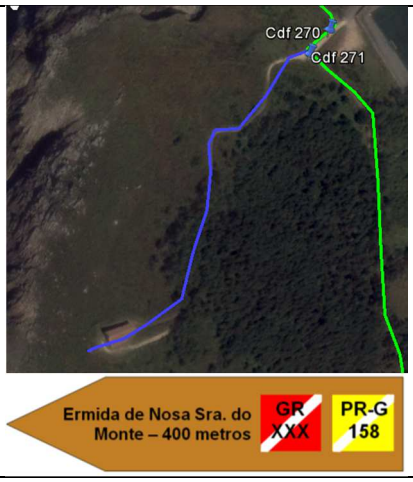
WPT	Coordenadas	Km etapa	Km totais	Foto / Croquis	Actuación	Observacións
253_ CDF	N43° 09.331' W9° 11.632'			Ver WPT anterior.	Ver WPT anterior.	Ver WPT anterior.
254_ CDF	N43° 09.158' W9° 11.917'				Sinalizar cruzamento.	Coincidencia GR con PR-G.
255_ CDF	N43° 09.267' W9° 12.462'				Sinalizar cruzamento.	Fin de coincidencia GR + PR-G -2 uds balizas madeira.
256_ CDF	N43° 09.310' W9° 12.521'			Ver WPT anterior.	Zona amplia na que é preciso indicar a continuidade do sendeiro.	Ver WPT anterior.
257_ CDF	N43° 09.352' W9° 12.581'				Sinalizar cruzamento. Sobre soportes existentes.

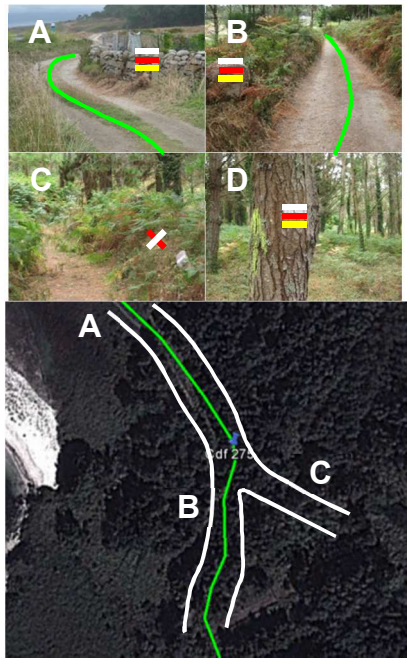
258_ CDF	N43° 09.439' W9° 12.555'				Sinalizar cruzamento. Soportes existentes e balizas.	-3 ud baliza madeira.
-	-	-	-		Entre WPT 258_CDF e 259_CDF é necesario realizar desbroce periódico (min. Semestral)	-Desbroce: 200 metros

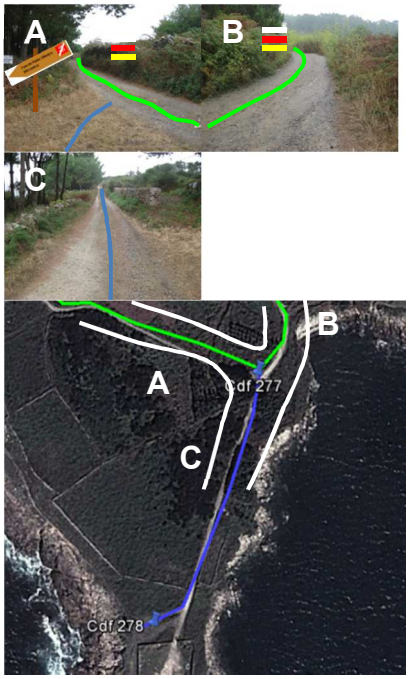
WPT	Coordenadas	Km etapa	Km totais	Foto / Croquis	Actuación	Observacións
259_ CDF	N43° 09.516' W9° 12.597'				Sinalizar cruzamento. Balizas e rochas.	-1 ud baliza madeira.
260_ CDF	N43° 09.581' W9° 12.653'				Faro Vilán. Sinalizar continuidade. Colocar panel interpretativo. Ubicación orientativa (foto C)	Solicitar autorización para ubicación de panel interpretativo con datos do Faro Vilán. -1 ud. panel interpretativo.
261_ CDF	N43° 09.531' W9° 12.646'				Faro Vello. Sinalizar continuidade.

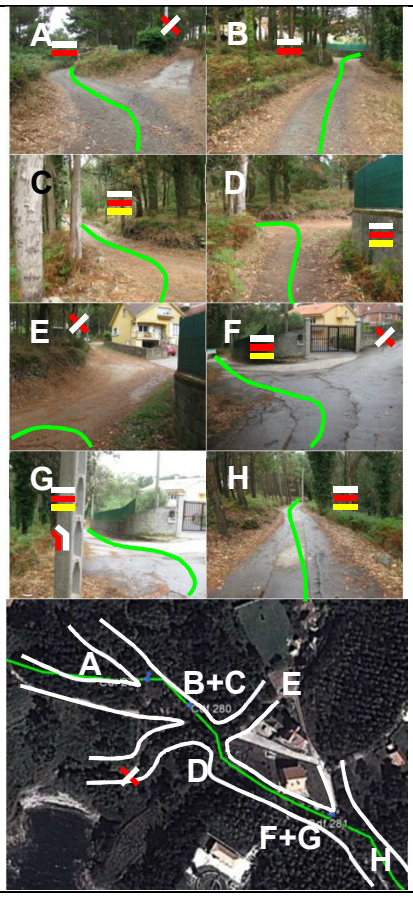
WPT	Coordenadas	Km etapa	Km totais	Foto / Croquis	Actuación	Observacións
262_ CDF	N43° 09.457' W9° 12.613'				Sinalizar cruzamentos. Sobre soportes existentes (rochas, postes eléctircos,...) e/ou balizas.	-2 uds balizas madeira.
263_ CDF	N43° 09.427' W9° 12.622'			Ver WPT anterior.		
-	-	-	-		Planificar desbroce estacional entre WPT 261_CDF e 264_CDF por existencia de toxeiras que poderían ocultar a traza do sendeiro.	-Desbroce: 400 metros.
264_ CDF	N43° 09.379' W9° 12.618'				Sinzalizar cruzamento. Balizas xa que non hai soportes naturais na zona.	-5 uds balizas madeira.
